# NATURSTEINSANIERUNG 2022

# Statische Sicherung der einsturzgefährdeten Friedhofsmauer und des Kirchturms St. Petronilla in Kiechlinsbergen

*Starke Rissbildungen im Bereich des Turms der Kirche St. Petronilla in Kiechlinsbergen und fortschreitende Verformungen der umgebenden Friedhofsmauer erforderten 2017 eine Kirchenschließung. Zur Ursachenfindung wurden messtechnische Beobachtungen und eine Baugrunderkundung durchgeführt. Rückrechnungen zur Standsicherheit des Kirchturms und der Friedhofsmauer haben ergeben, dass diese beiden Bauwerke in Interaktion stehen und einsturzgefährdet sind. Eine umfassende Sanierung musste erfolgen.*

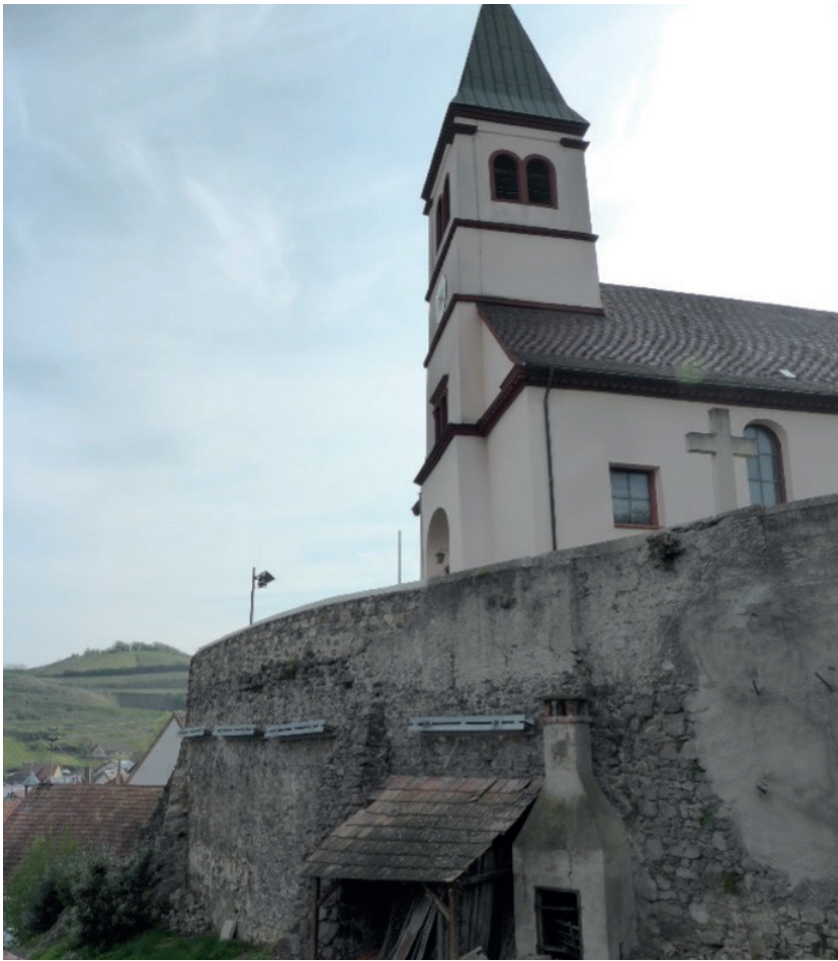
Die Friedhofsmauer aus Natursteinen besitzt einen zur Luftseite konvexen, d. h. nach außen gewölbten Verlauf (Bild 2). Die Kirche wie auch die Friedhofsmauer zeigten erhebliche Rissbildungen. Rückrechnungen zur Standsicherheit des Kirchturms und der Friedhofsmauer haben ergeben, dass diese beiden Bauwerke in Interaktion stehen und einsturzgefährdet sind. Eine umfassende Sanierung musste erfolgen.

**Bild 2** Blick auf Kirchturm und Friedhofsmauer

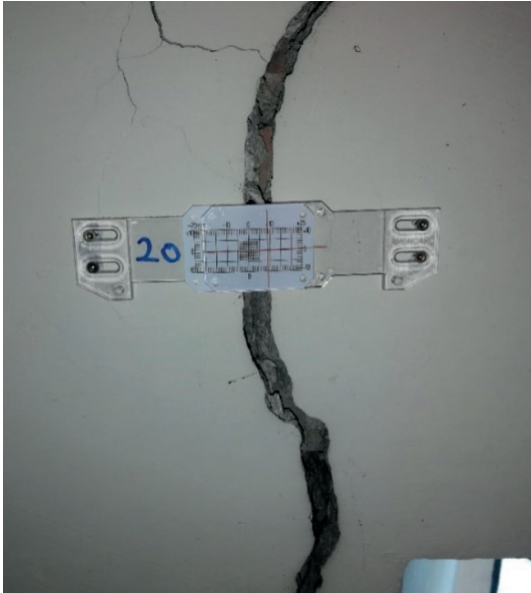
Insbesondere im Turmbereich im Norden der Kirche waren in jüngerer Zeit innen und außen erneut starke Risschäden aufgetreten. Diese wurden kartiert und mit Rissmonitoren versehen (Bilder 3 und 4).

**Bild 3**  
Rissbildungen innerhalb der Kirche und Rissweitenvergrößerungen

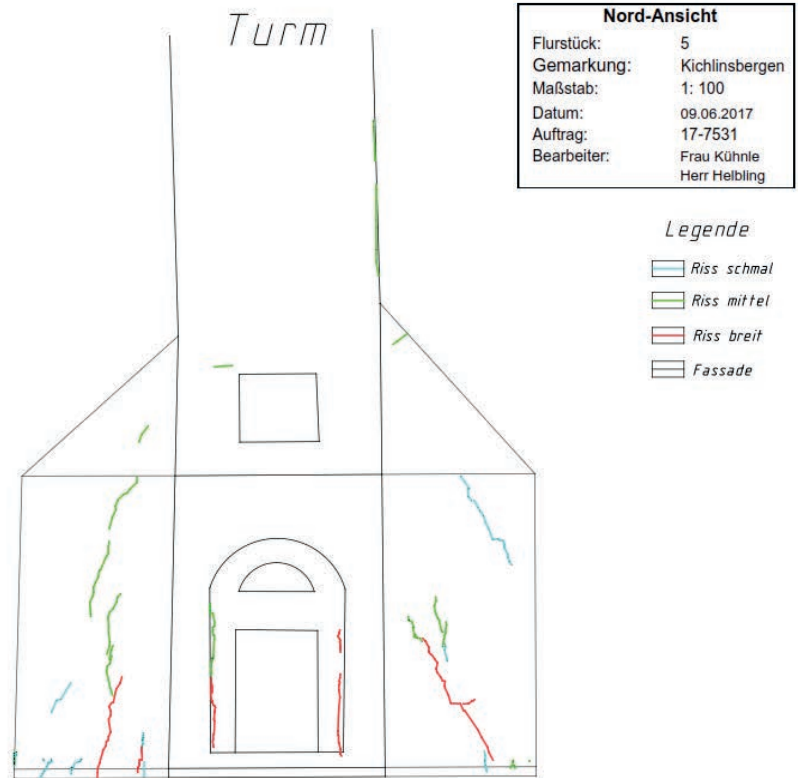
**Bild 4**  
Risskartierung Ansicht Kirchturm Nordseite durch Vermessungsbüro Markstein

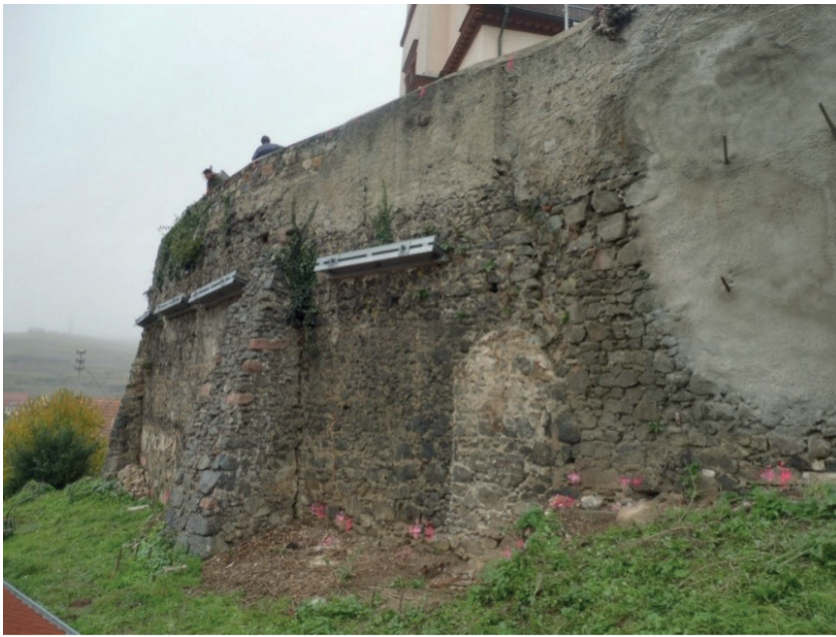
Im Jahr 2013 wurden auf einer Länge von ca. 12 bis 13 m Wandverformungen an der Stützmauer zur Talseite von horizontal bis zu ca. 10 cm gemessen. Wegen akuter Einsturzgefahr musste konstruktiv

**Bild 5** Ansicht Friedhofsmauer mit Notsicherungen (Ischebeck-Mikropfähle und Gurtungen) sowie Spritzbetonausbesserung nach Mauerwerksausbrüchen

Der überwiegende Lastabtrag der Ischebeck Micropfähle findet in den heterogenen und bereichsweise weichen Auffüllungen und in weichplastischem Löss statt. Die Sicherungsmittel (Micro-Pfähle) sind, wie die Berechnungen belegen, deutlich zu kurz ausgebildet und waren damit nachweislich nahezu unwirksam.

- Die Notsicherung durch den Einbau von 8 Mikropfählen hat nachweislich keine oder kaum eine Verbesserung bewirkt.

umgehend eine „Notsicherung“ ca. 2,5 m unter der Maueroberkante angeordnet werden. Zur Sicherung sind damals insgesamt 8 Mikropfähle Ischebeck-Titan 30/11 mit einem Bohr-Ø 80 mm orthogonal zur Friedhofsmauer und mit einer Neigung von 20° eingebaut worden. Über die Mikropfähle wurden Gurtungen aus Doppel U 300 mit jeweils 2,5 m Länge angeordnet (Bild 5).

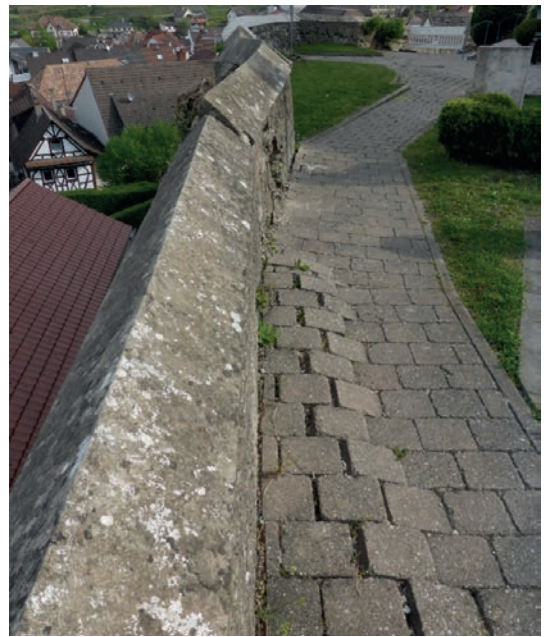
Erdeseitig der Stützmauer zeigten sich dadurch zunehmend Verformungen und Verwölbungen an der Geländeoberfläche (Bild 6).

**Bild 6** Absenkungen hinter der Friedhofsmauer aufgrund Stützmauerverformungen

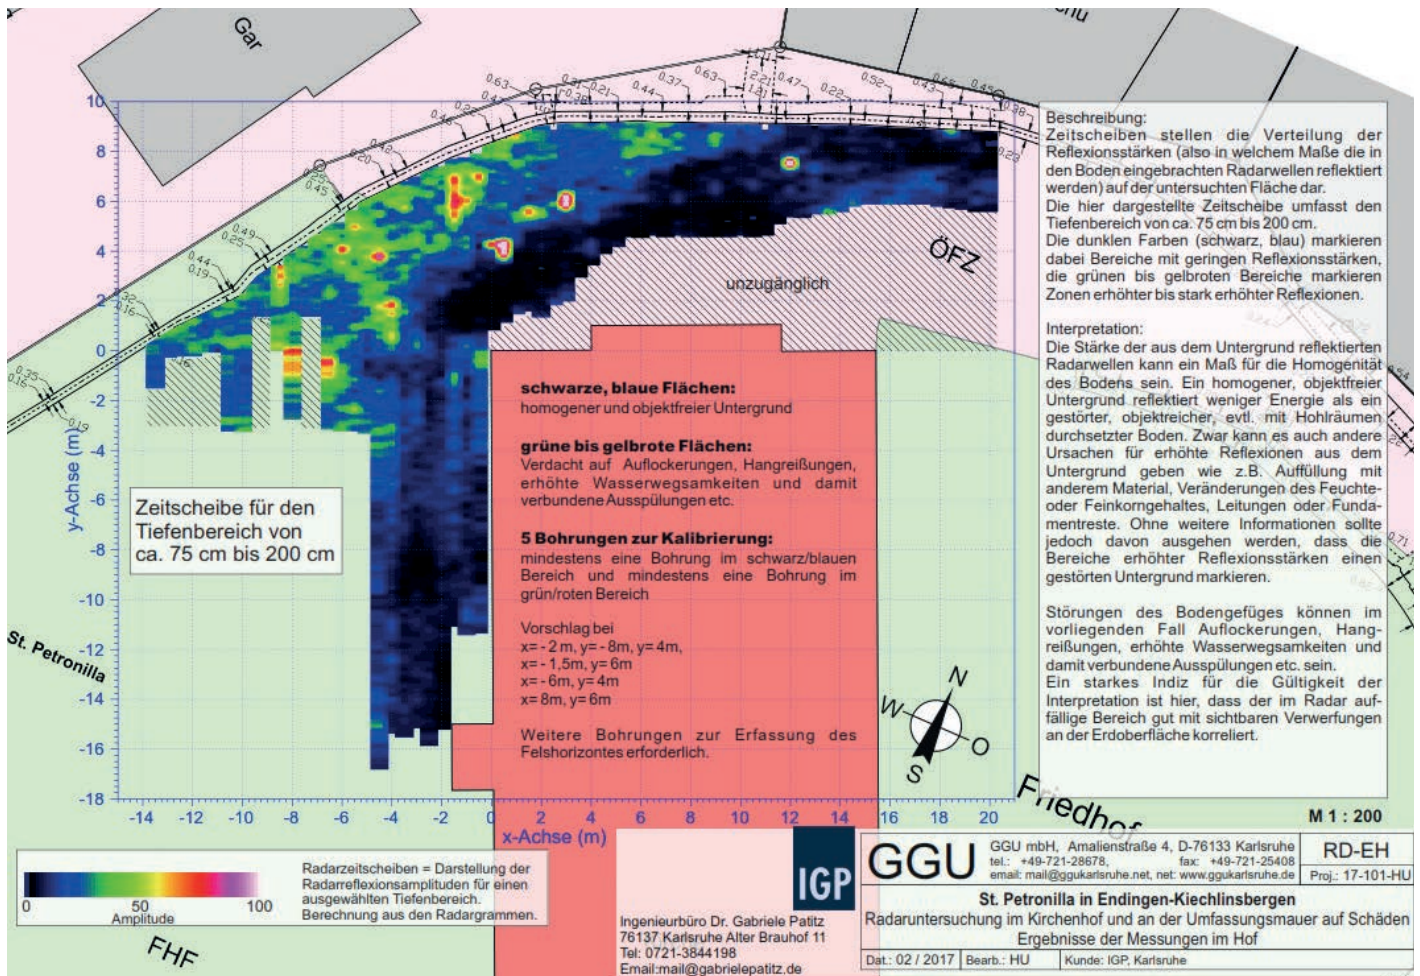
Im Februar 2017 erfolgten durch das Ingenieurbüro Dr.-Ing. Gabriele Patitz und die GGU mbH Untersuchungen mit einem Bauradar an der Stützmauer und dem angrenzenden Gelände vor dem Turm. Hierbei wurden im an die Friedhofsmauer anschließenden Bodenbereich starke bis sehr starke Reflexionen erfasst. Diese sind „als Auflockerungen in der Auffüllung, Verschiebungen, Hangrissen und erhöhte Wasserwegsamkeiten“ interpretiert worden. Die Grafik zum Georadar zeigt die Auflockerungen als helle Bereiche (Bild 7).

**Bild 7** Georadaruntersuchungen durch GGU mbH und Frau Dr. Gabriele Patitz

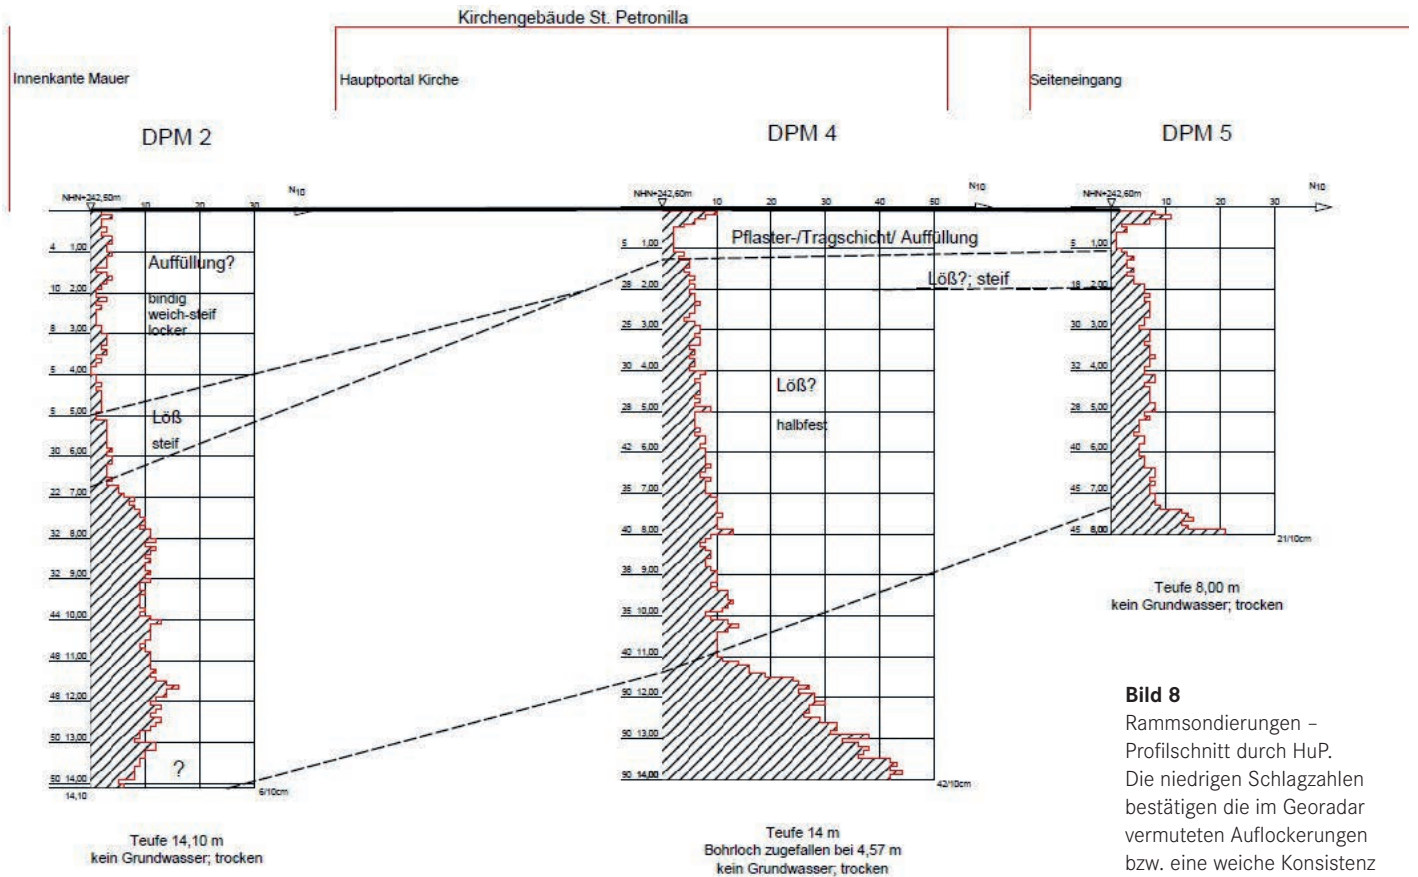
**Bild 8**  
Rammsondierungen – Profilschnitt durch HuP. Die niedrigen Schlagzahlen bestätigen die im Georadar vermuteten Auflockerungen bzw. eine weiche Konsistenz

4 m bis 7 m lassen die Charakteristika der Sondierprofile und niederen Schlagzahlen auf eine bindige, weich-steife bzw. eine nur lockere Auffüllung schließen (Bild 8).

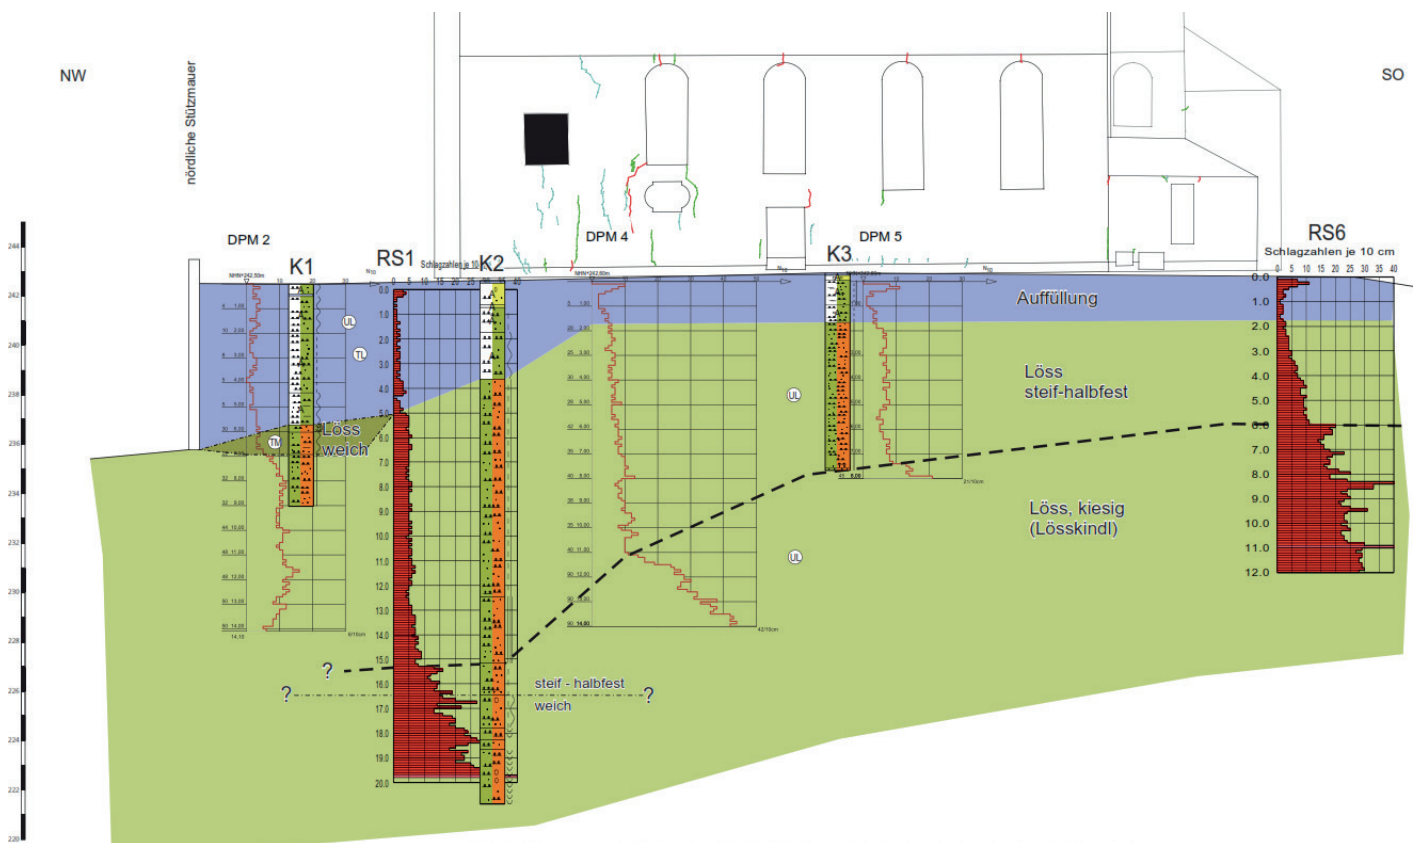
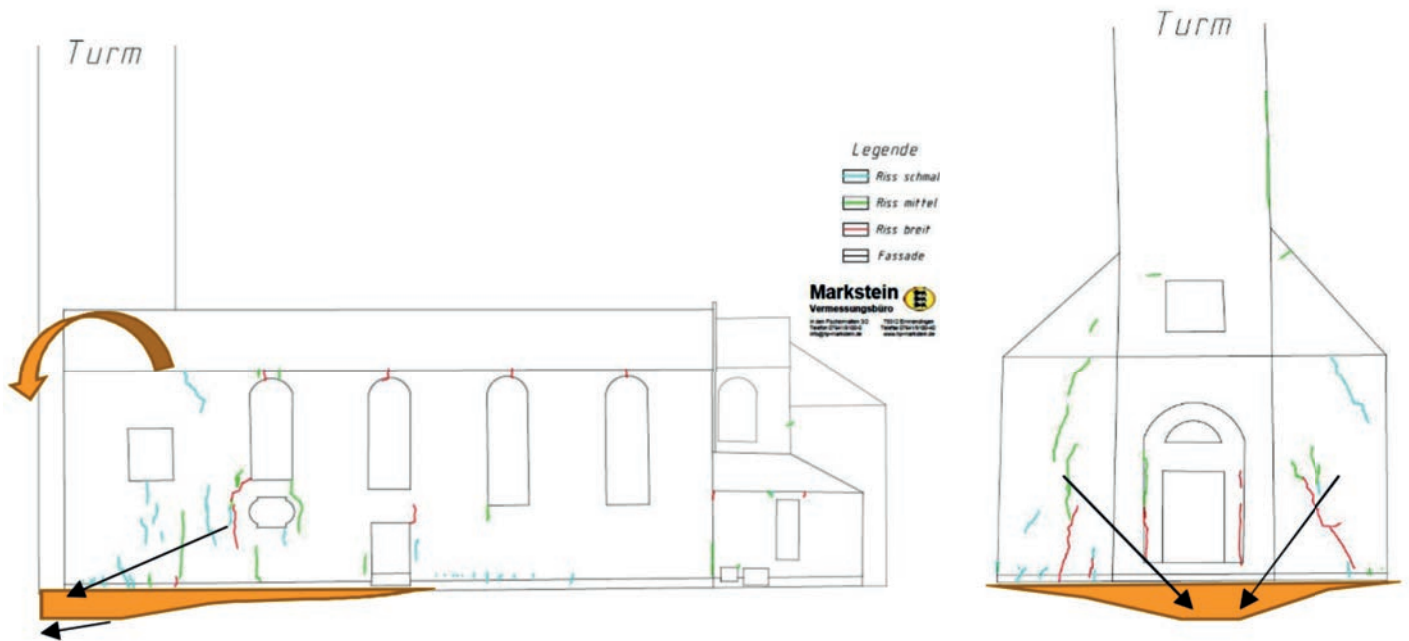
**Bild 9**  
 Geologisches Profil aus der  
 Baugrunderkundung  
 Friedhofsmauer/Stützmauer  
 (links) und Kirche (rechts)

Der Baugrund setzt sich im Wesentlichen aus mächtigem, anstehendem Löss zusammen. Natürlich anstehend besitzt dieser meist eine steif-halb-feste Konsistenz. In größerer Tiefe war der Löss durch Lösskindel kiesig ausgebildet. Unter der Kirche und dem Kirchturm konnten bis ca. 4 m Tiefe aufgefüllter Lössboden bestimmt werden. Die Auffüllung nimmt an Mächtigkeit Richtung Friedhofsmauer auf bis zu ca. 7 m zu. An der Basis der mächtigen Auffüllungen hinter der Stützmauer wurde der anstehende Löss mit einer nur weichen Konsistenz aufgeschlossen. Der Profilschnitt in Bild 9 veranschaulicht die vorbeschriebene Situation.

Die Böden sind nach eingehenden bodenmechanischen und bodenphysikalischen Laboruntersuchungen im Wesentlichen den Bodenarten TL/UL (leichtplastische Tone und Schluffe) zuzuordnen. Vor allem die Auffüllung aus Lössboden besitzt nur eine mäßige Scherfestigkeit und eine hohe Zusammendrückbarkeit.

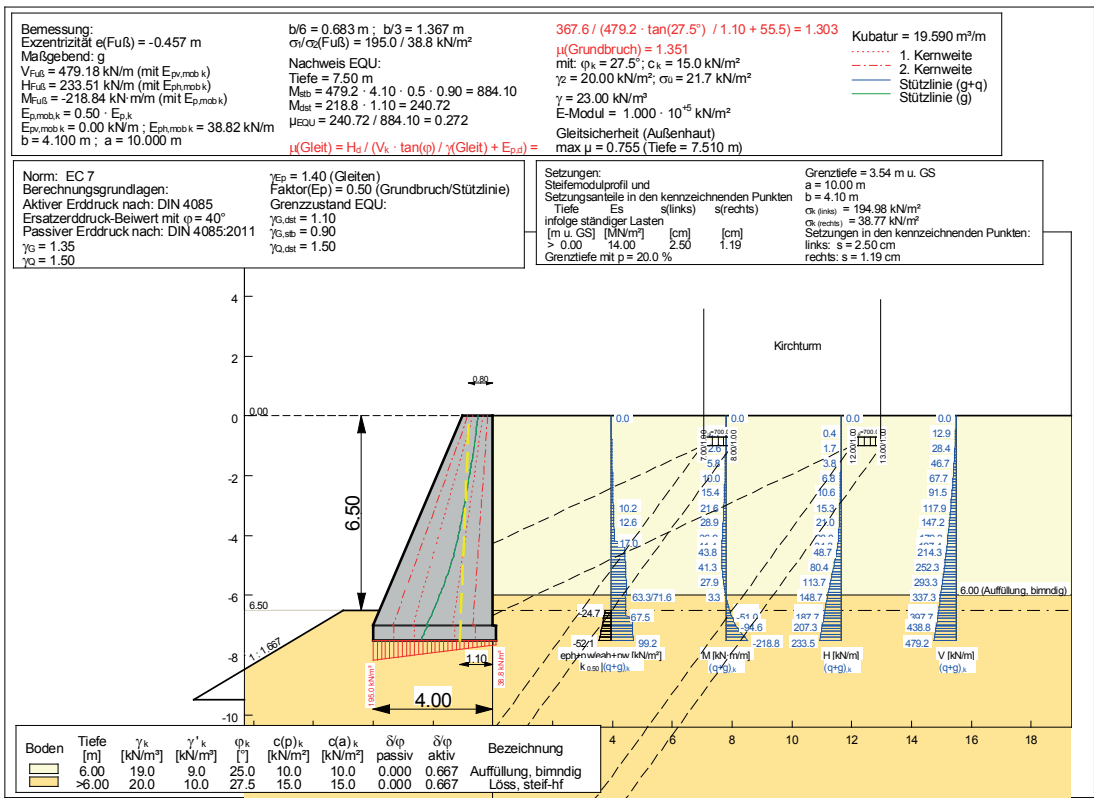
Nach den Georadarmessungen ist die Stützwand oben nur ca. 0,8 m und unten 1,1 m dick. In einer weiteren Berechnung wurde die Standsicherheit der Friedhofsmauer mit den erkundeten Abmessungen untersucht (Bild 12).

Die Berechnungen haben ergeben, dass selbst bei einer 4 m breiten Stützmauer noch eine rechnerische Überschreitung des zulässigen Ausnutzungsgrades gegeben ist. Die vorhandene Stützmauer ist demnach deutlich zu schlank für die Aufnahme von Erddrücken und Zusatzlasten aus der Kirche ausgebildet.

- Die Standsicherheit der Friedhofsmauer als Schwergewichtsmauer ist in allen Belangen (Kipp-, Grundbruch- und Gleitsicherheit) deutlich überschritten. Die Schwergewichtsmauer ist deutlich zu schmal ausgebildet. Der konvexe Verlauf der Mauer um die Kirche ist geometrisch zudem sehr ungünstig und führt bei Verschiebungen zur Luftseite rasch zu Rissbildungen und großen Instabilitäten innerhalb der Mauer.

**Bild 12**  
 Berechnungsgrafik zur Untersuchung Friedhofsmauer bzw. Standsicherheit als Schwerkraftsmauer

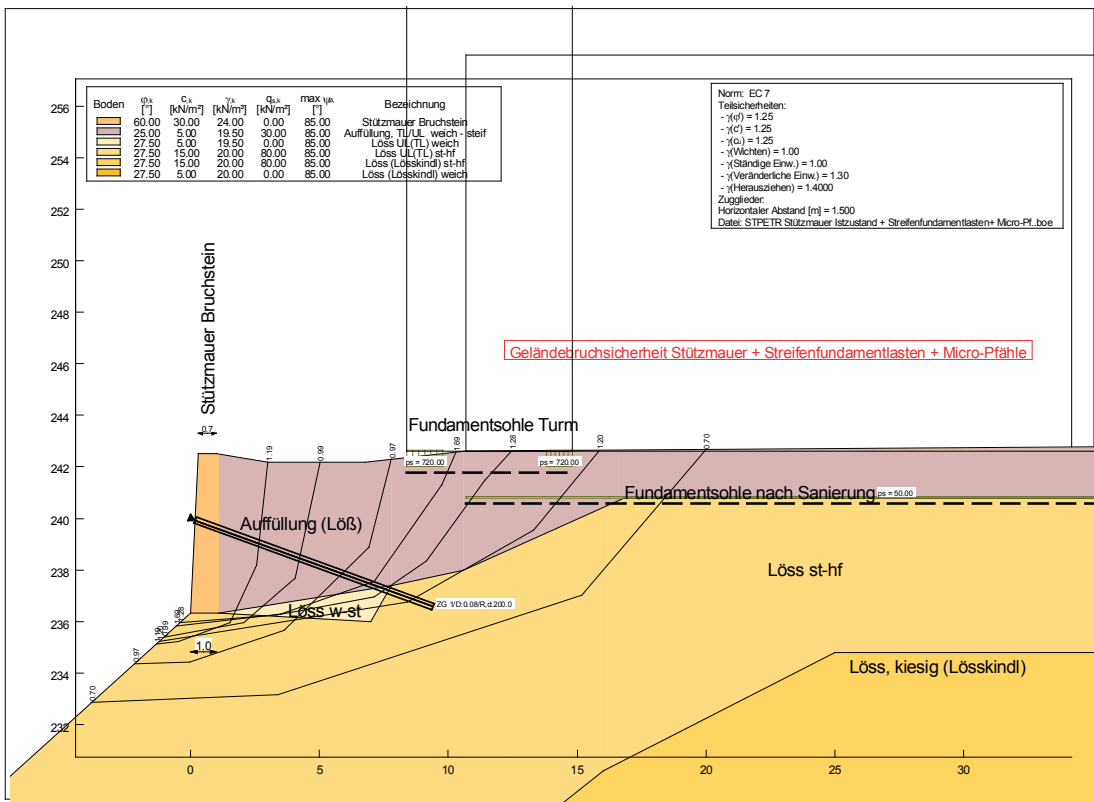
Abschließend wurden diverse Geländebruchberechnungen durchgeführt. Sämtliche Berechnungen ergaben deutliche Überschreitungen des Ausnutzungsgrades und damit erhebliche Standsicherheitsdefizite. Selbst unter Einrechnung und Berücksichtigung der bei der Notsicherung nachträglich eingebauten Ischebeck-Micro-Pfähle waren deutliche Überschreitungen des Ausnutzungsgrads gegeben (Bild 13).

- Die Geländebruchsicherheit von Bruchkörpern (Gleitlinien) um die Stützmauer überschreitet bei Berücksichtigung der Lasteinwirkungen aus dem Kirchturm die zulässigen Ausnutzungsgrade um >70%.

**Bild 13**  
 Geländebruchuntersuchungen unter Berücksichtigung der Notsicherung mit Ischebeck-Micropfählen

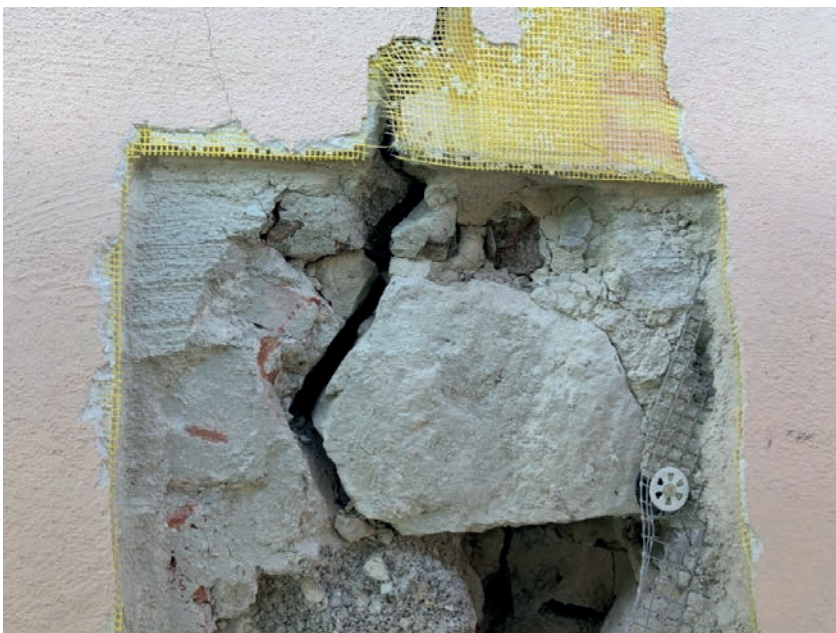
**Bild 28**

Freigelegte Risse im Kirchenmauerwerk, Außenfassade – nordöstliche Gebäudeecke

Nach Abnehmen der Putzhohlstellen sowie dem Öffnen der vorhandenen Risse in den genannten Bereichen kamen Rissweiten zum Vorschein, die selbst alle Beteiligten überraschten. Teilweise wurde bei früheren Sanierungsmaßnahmen über den Bestandsrissen lediglich ein Drahtgewebe sowie mehrlagiges Putzgewebe eingebaut, ohne jedoch die vorhandenen Risse fachgerecht zu schließen.

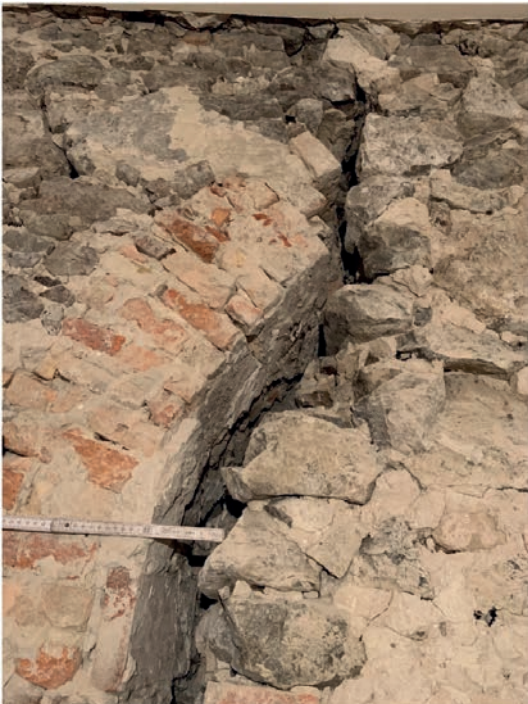
**Bild 29**  
Freigelegte Risse bis 8 cm –  
nordöstliche Gebäudeecke

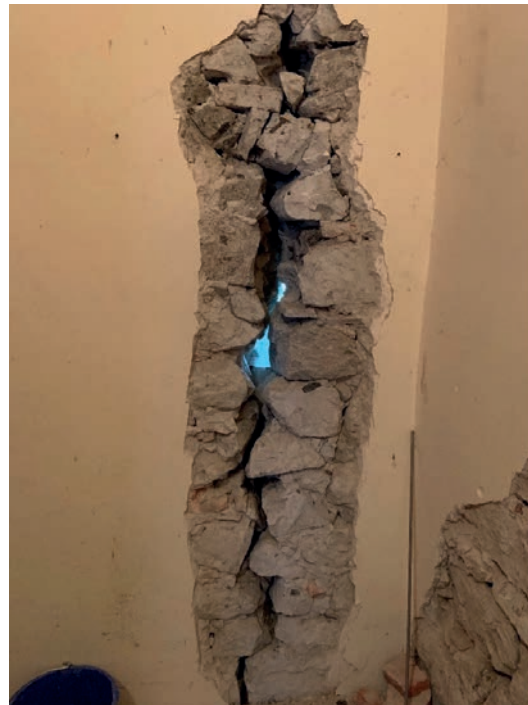
**Bild 30**  
Freigelegte Risse bis 8 cm –  
nordöstliche Gebäudeecke
