# NATURSTEINSANIERUNG 2022

# Statische Sicherung der einsturzgefährdeten Friedhofsmauer und des Kirchturms St. Petronilla in Kiechlinsbergen

*Starke Rissbildungen im Bereich des Turms der Kirche St. Petronilla in Kiechlinsbergen und fortschreitende Verformungen der umgebenden Friedhofsmauer erforderten 2017 eine Kirchenschließung. Zur Ursachenfindung wurden messtechnische Beobachtungen und eine Baugrunderkundung durchgeführt. Rückrechnungen zur Standsicherheit des Kirchturms und der Friedhofsmauer haben ergeben, dass diese beiden Bauwerke in Interaktion stehen und einsturzgefährdet sind. Eine umfassende Sanierung musste erfolgen.*

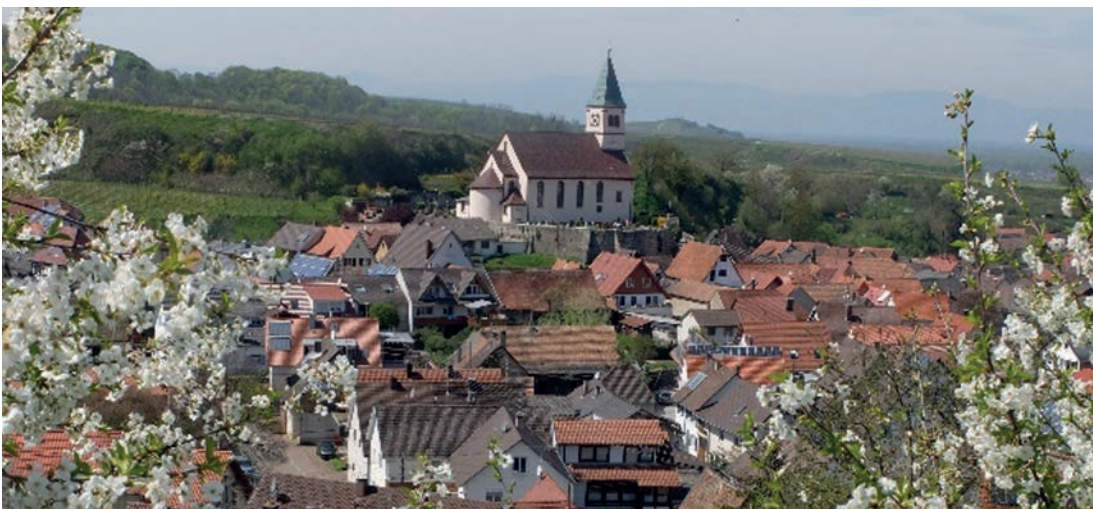
**Bild 1**  
Kirche St. Petronilla,  
Kiechlinsbergen

Die Kirche St. Petronilla in Kiechlinsbergen wurde vom Architekten Friedrich Arnold in den Jahren 1812 bis 1814 auf einer Anhöhe erbaut, umgeben von einer noch älteren, bis zu ca. 7 m hohen Friedhofsmauer (Bild 1). Nach Überlieferungen ist sie anstelle einer zuvor kleineren Kirche errichtet worden, allerdings hinsichtlich des Grundrisses in Längsrichtung um 90 Grad gedreht.

Die Friedhofsmauer aus Natursteinen besitzt einen zur Luftseite konvexen, d. h. nach außen gewölbten Verlauf (Bild 2). Die Kirche wie auch die Friedhofsmauer zeigten erhebliche Rissbildungen. Rückrechnungen zur Standsicherheit des Kirchturms und der Friedhofsmauer haben ergeben, dass diese beiden Bauwerke in Interaktion stehen und einsturzgefährdet sind. Eine umfassende Sanierung musste erfolgen.

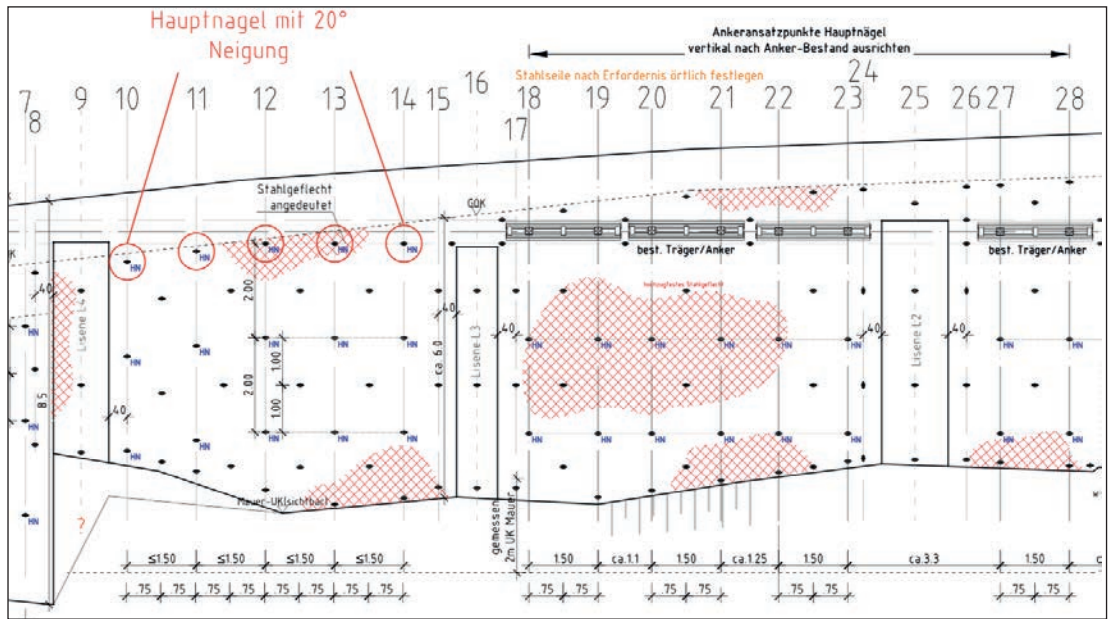
**Bild 17**

Anordnung der Bodennägel und Drahtnetz-sicherung an der Friedhofsmauer in der Ansicht (HuP)

Die Planung der Sicherungsmaßnahmen an der Friedhofsmauer durch HuP sind in Ausschnitten aus den Bildern 15 bis 17 zu ersehen. Die Anordnung der Düsenstrahlsäulen ist in den Abbildungen 18 und 19 dargestellt. Die Bilder 20 bis 27 zeigen die Arbeitsschritte.

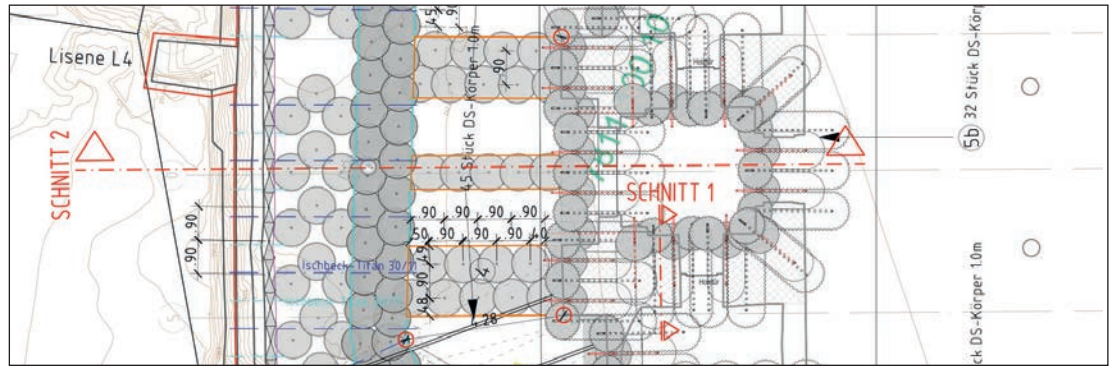
**Bild 18**

Lageplanausschnitt mit Anordnung der Düsenstrahl-säulen im Grundriss (HuP)

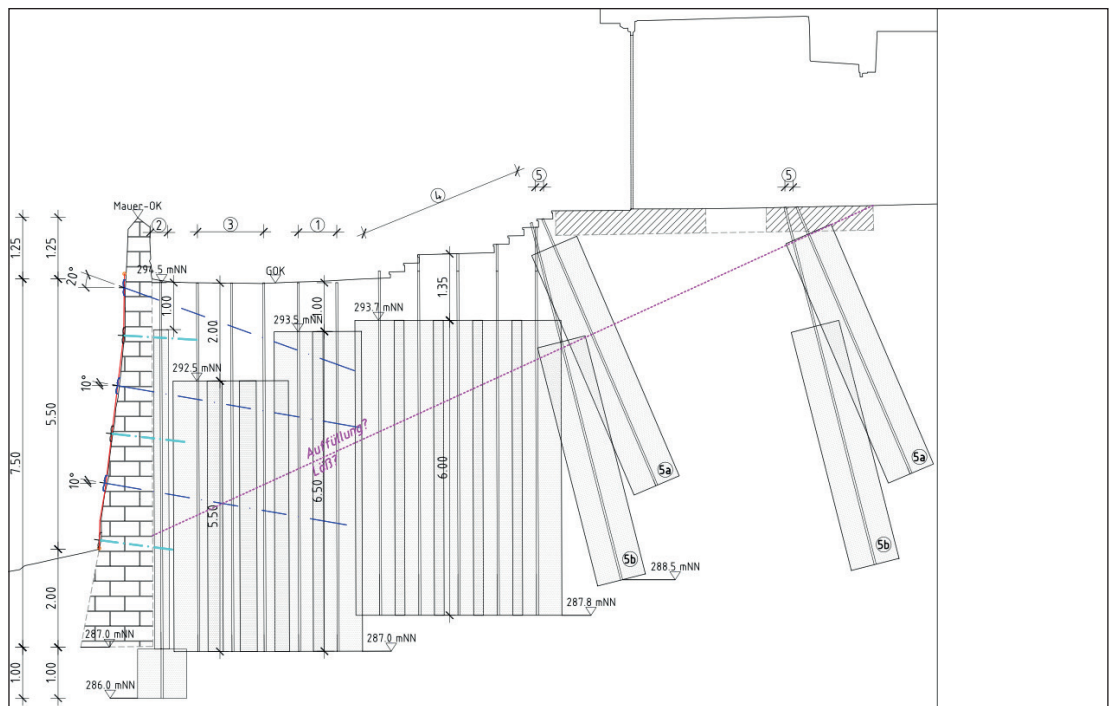
**Bild 19**

Anordnung der Düsenstrahl-säulen im Schnitt 2-2 und Herstellreihenfolge (HuP)

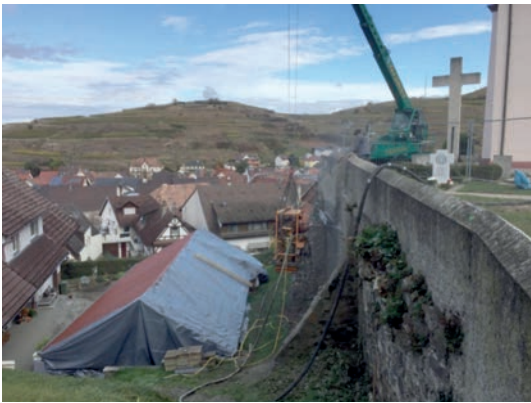
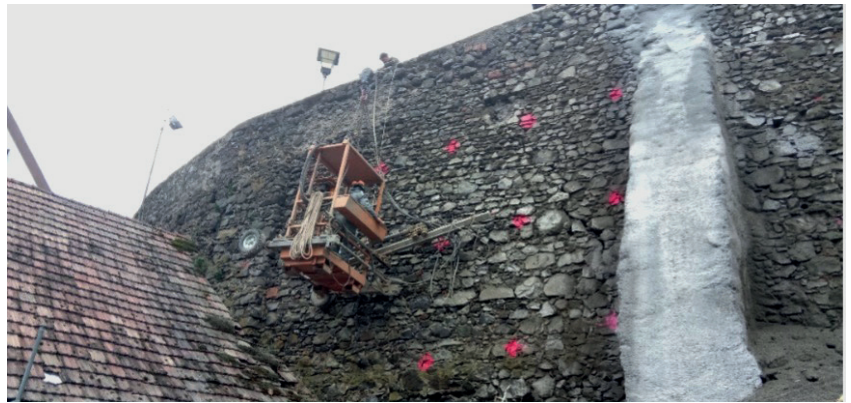
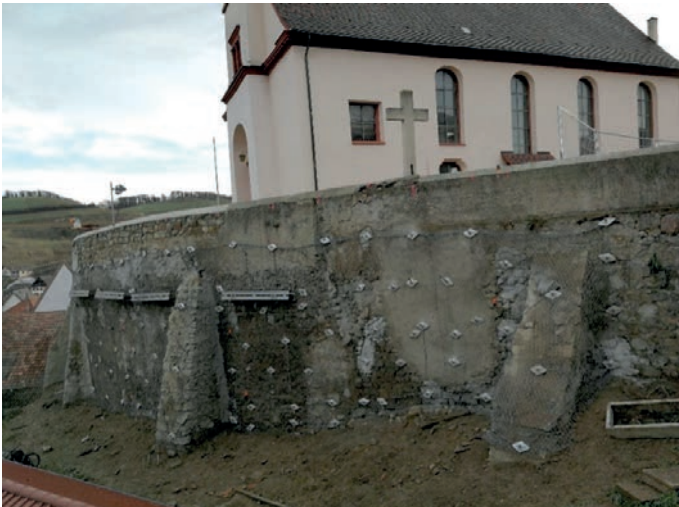
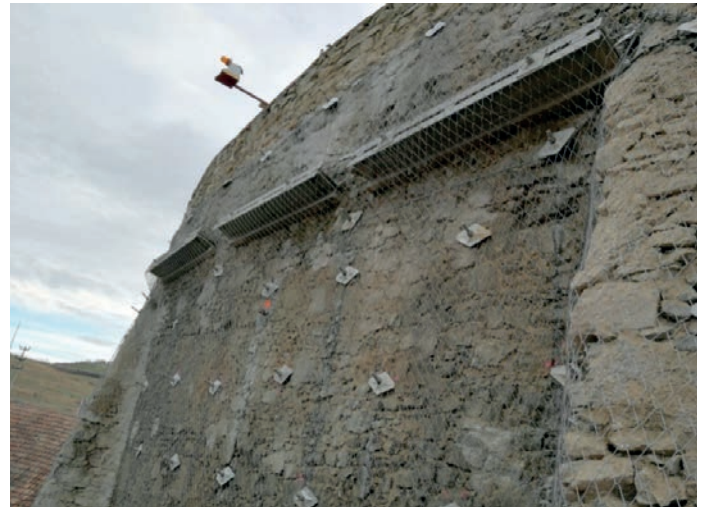
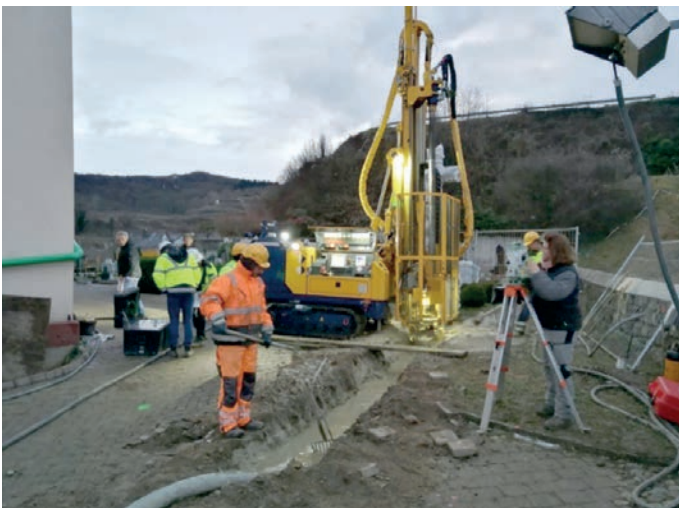
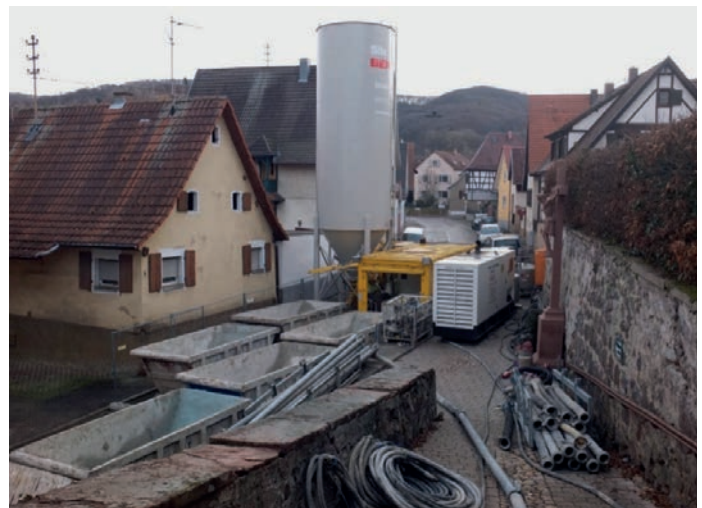
**Bild 20** Einbringung der Bohrungen durch Friedhofsmauer zur Bodenvernagelung am 08.11.2018

**Bild 22** Netzaufbringung Friedhofsmauer

**Bild 21** Wie Bild 20, Bohrarbeiten am 03.12.2018

**Bild 23** Fertiggestellte Sicherung Friedhofsmauer. Bodenvernagelung mit Krallplatten und hochzugfestem Drahtnetz am 20.12.2018

**Bild 25** Baustelleneinrichtung auf gesperrter Hauptstraße

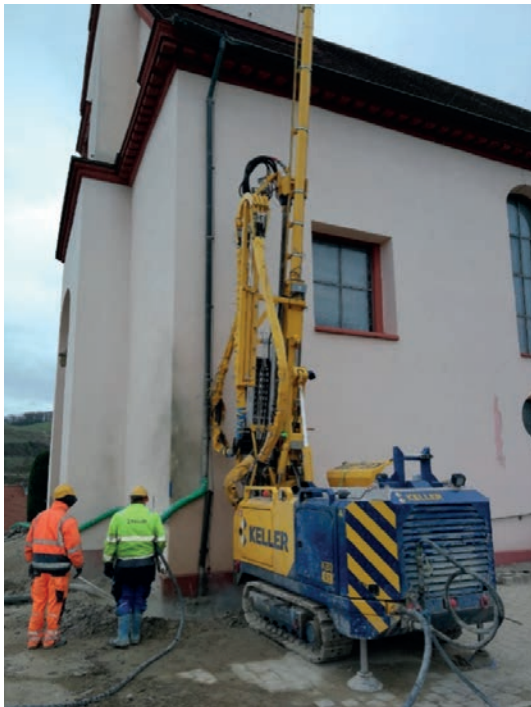
**Bild 26**

Beginn der Düsenstrahlunterfangung Kirche, 07.03.2019

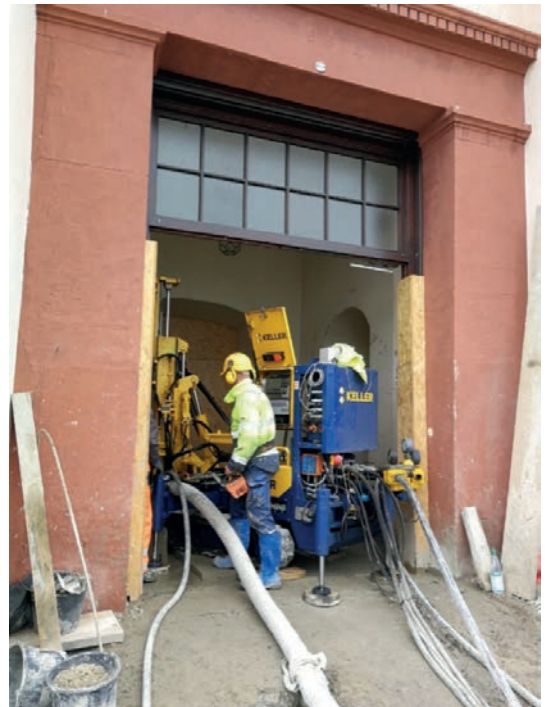
**Bild 27**

Unterfangung Kirchturm  
09.05.2019

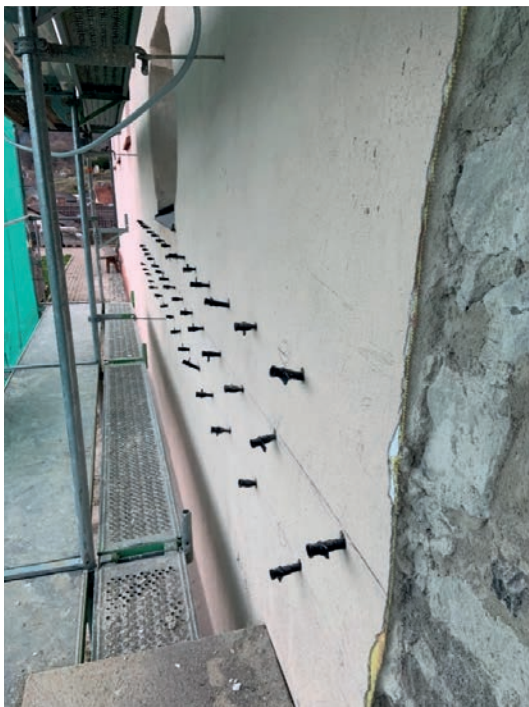
**Bild 33 a+b**  
Einbau von Injektionsstutzen

Insgesamt mussten ca. 42 lfdm Mauerwerksrisse ‚vernäht‘ werden, bevor im nächsten Arbeitsschritt mit der Verfüllung bzw. Verpressung der Hohlräume begonnen werden konnte. Hierbei wurde in Abstimmung mit der ausführenden Fachfirma ein Raster für das Einbauen von Injektionsstutzen (ca. 390 Stück) festgelegt und im Anschluss die Verfüllung der Hohlräume ausgeführt (Bilder 33a+b). Sobald dies erfolgt ist, sollte in den verfüllten Bereichen eine Ankerstange mit Umlenkprofil in der nordöstlichen Gebäudeecke in vier Horizontallagen als Ringgurt eingebaut werden. Dafür war geplant,

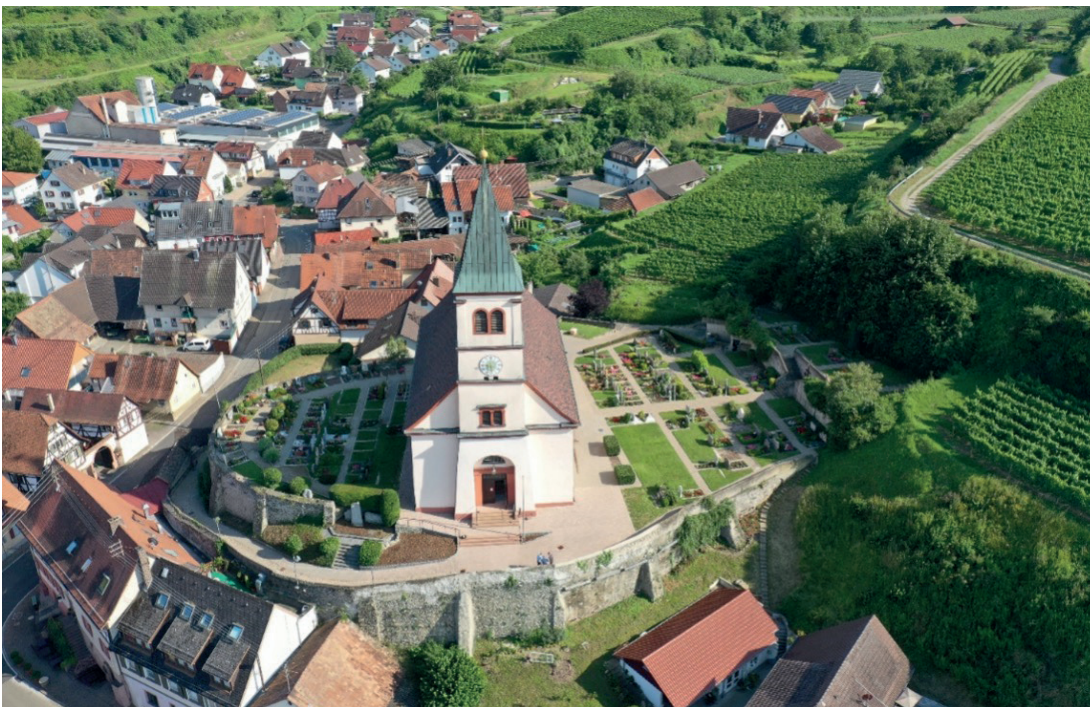
**Bild 36**  
Kirchenansicht Nord nach  
fertiggestellter Sanierung  
(20.11.2020)

schluss wurden die Kanalverlegungen zur Entwässerung, das Wiederherrichten der Hofflächen und Treppenanlage sowie die Putz-/Malerarbeiten ausgeführt, sodass im Dezember 2020 die Wiedereröffnung der Kirche stattfand. Die noch im Innenraum der Kirche installierten Rissmonitore zeigen seit Abschluss der Bauarbeiten bislang keine Ver-

änderungen, so dass die Standsicherheit der denkmalgeschützten Kirche St. Petronilla sowie der Kirchenmauer langfristig gesichert sein dürfte (Bild 36).
